# 島根原子力発電所2号機 中央制御室空調換気系ダクト腐食に係る 原因調査結果および再発防止対策について

# 点検調査結果

# 推定原因

# 再発防止対策

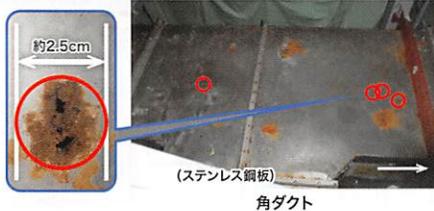
〈腐食孔等の状況(一例)〉

角ダクト

丸ダクト

亜鉛めっき鋼板ダクトの  
ダクト内外面観察結果

ダクト内面側に、より広い範囲で腐食を確認した。

ダクト据付状態での 外観点検	6箇所18個の腐食孔、腐食3箇所、 ダクトと補強材をつなぐ部品が外れたことによる開口部1箇所 等
ダクト取外し後の 外観確認	12箇所46個の腐食孔 (ダクト取外し時に錆が剥がれたことにより貫通孔となったものと推定)

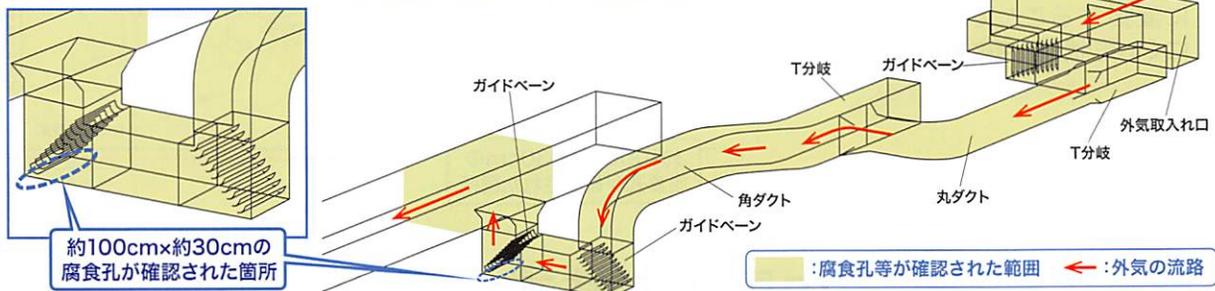
【腐食孔等が確認されたダクト(外気取入れライン)の構造図】

○ダクト内面に発生した結露およびダクト内に外気とともに取込まれた水分や海塩粒子が、ダクト内の構造物や気流の方向が変わる箇所のダクト内面に多く付着し、腐食を発生させたものと推定しました。(ダクト内面側を起点とした腐食の発生・進行により腐食孔に至ったものと推定)

○腐食孔(約100cm×約30cm)が確認された箇所は、ガイドベーン※1が設置されており、ダクトルートがローポイント※2であったため、湿潤状態が長く維持されていたと考えられ、他のダクトに比べて腐食速度が速い状況であったものと推定しました。

約100cm×約30cmの  
腐食孔が確認された箇所
